# RESTAURACIÓN DE LA PORTADA DE LA IGLESIA PARROQUIAL DE SAN JUAN BAUTISTA DE HERNANI

Juan Ignacio Elizondo Camio

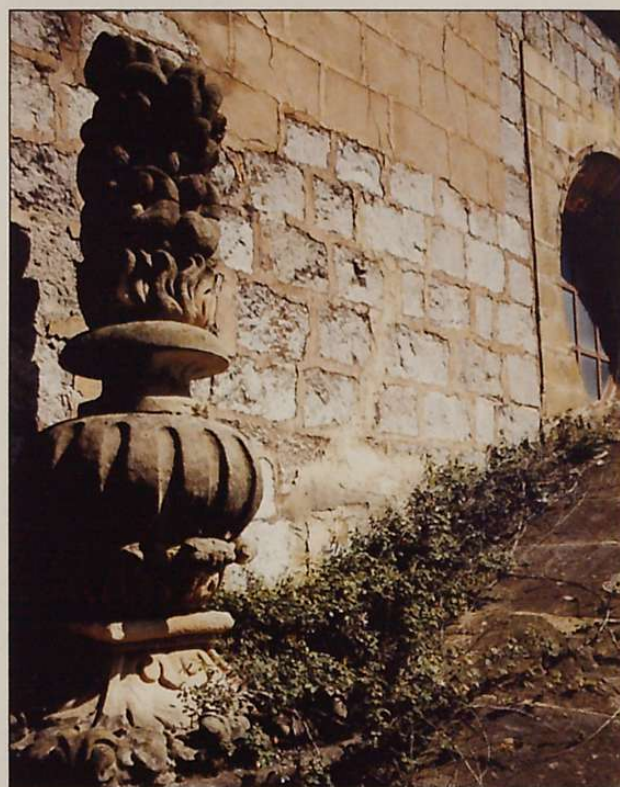
Era patente el aspecto general de suciedad que presentaba la portada, especialmente en las zonas superiores, donde por efecto de la caída del agua y de los materiales nocivos allí depositados, la piedra estaba cubierta con una capa de costra negra. No era menos visible en dichas zonas el desmedido desarrollo de plantas, cuyas raíces son causa de destrucción de la piedra.

Se advertían también movimientos en el dintel de la puerta de acceso, en sillares de la cornisa inclinada del frontón, y en el arco de medio punto, donde además alguna de sus dovelas estaba agrietada.

La portada presentaba importantes pérdidas de material, bien por desprendimiento o bien por rotura, tanto en las juntas como en sus elementos constructivos y decorativos más débiles o expuestos, como por ejemplo las cornisas, molduras etc. con especial incidencia en las zonas inferiores de las columnas. Cabe también destacar la mutilación sufrida por las ménsulas de apoyo de las figuras de San Pedro y San Pablo, la ruina parcial del pebetero que se levanta en el ángulo derecho del frontón, remendado en alguna intervención anterior, así como la deterioración del jarrón izquierdo que remata una de las columnas, anteriormente recompuesto.
