# El viaducto de Txingurri Txulo

Rescate de una valiosa y desconocida  
pieza del patrimonio cultural de Hernani

*Imanol Jiménez (arquitecto urbanista)*

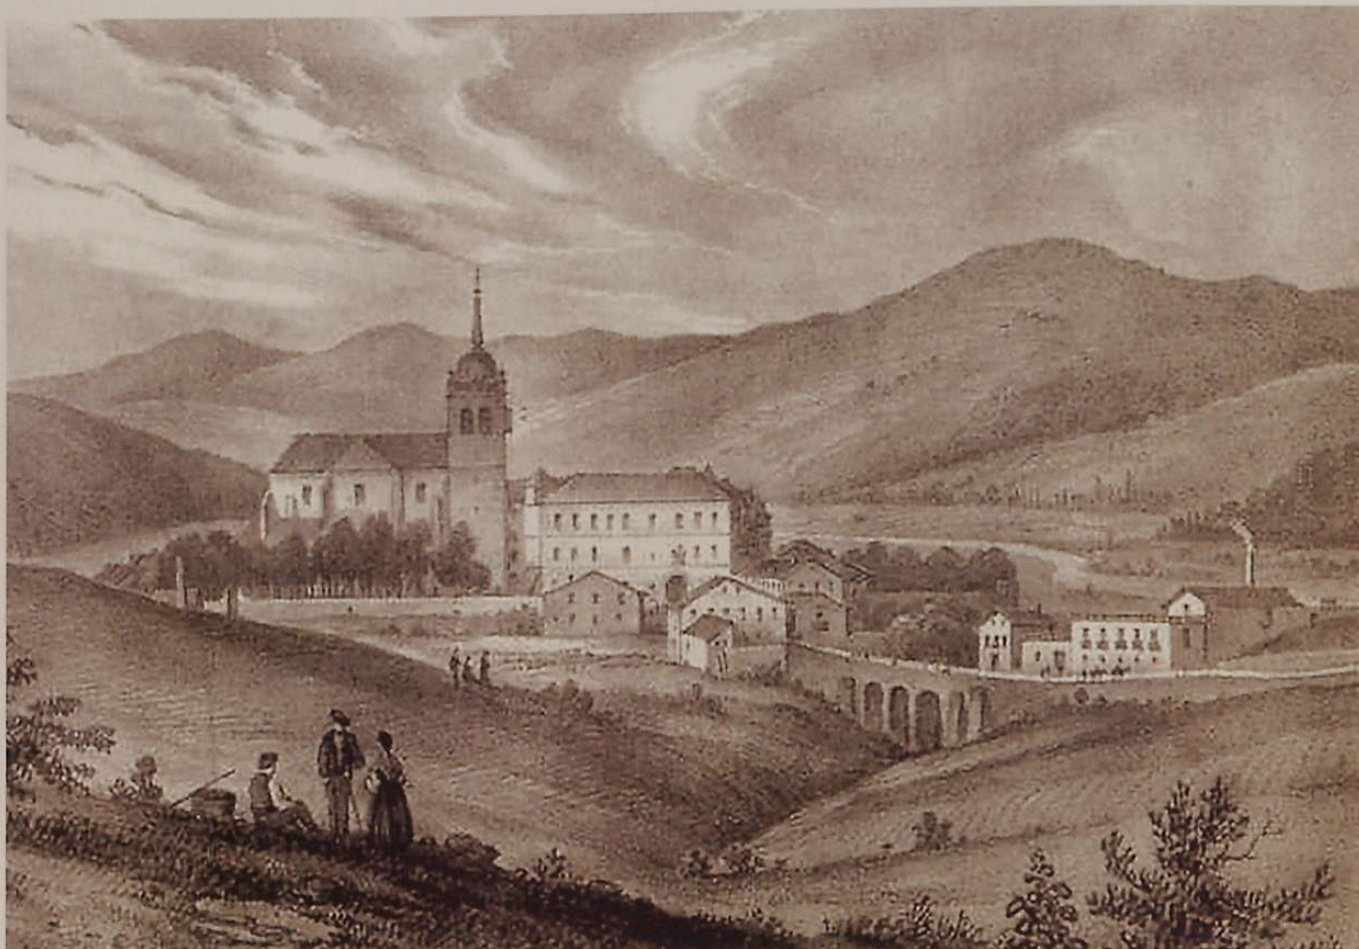
Antes de la citada obra, solo eran visibles desde Leoka dos arcos del viaducto (bajo uno de ellos discurre la calle de acceso al Barrio del Puerto) y un arco de menor dimensión, emplazado junto

a la entrada de la Sociedad Txalaparta). Un cuarto arco tapiado, apenas puede entreverse en el patio delantero de la casa nº 10 de Lizeaga kalea. Tras el derribo, han quedado a la vista tres arcos más, hasta ahora ocultos, por lo que para poder contemplar en su totalidad el viaducto-puente, solo quedaría ya por descubrir un último arco, el octavo, que aún permanece escondido tras la casa nº 1 de Lizeaga kalea.

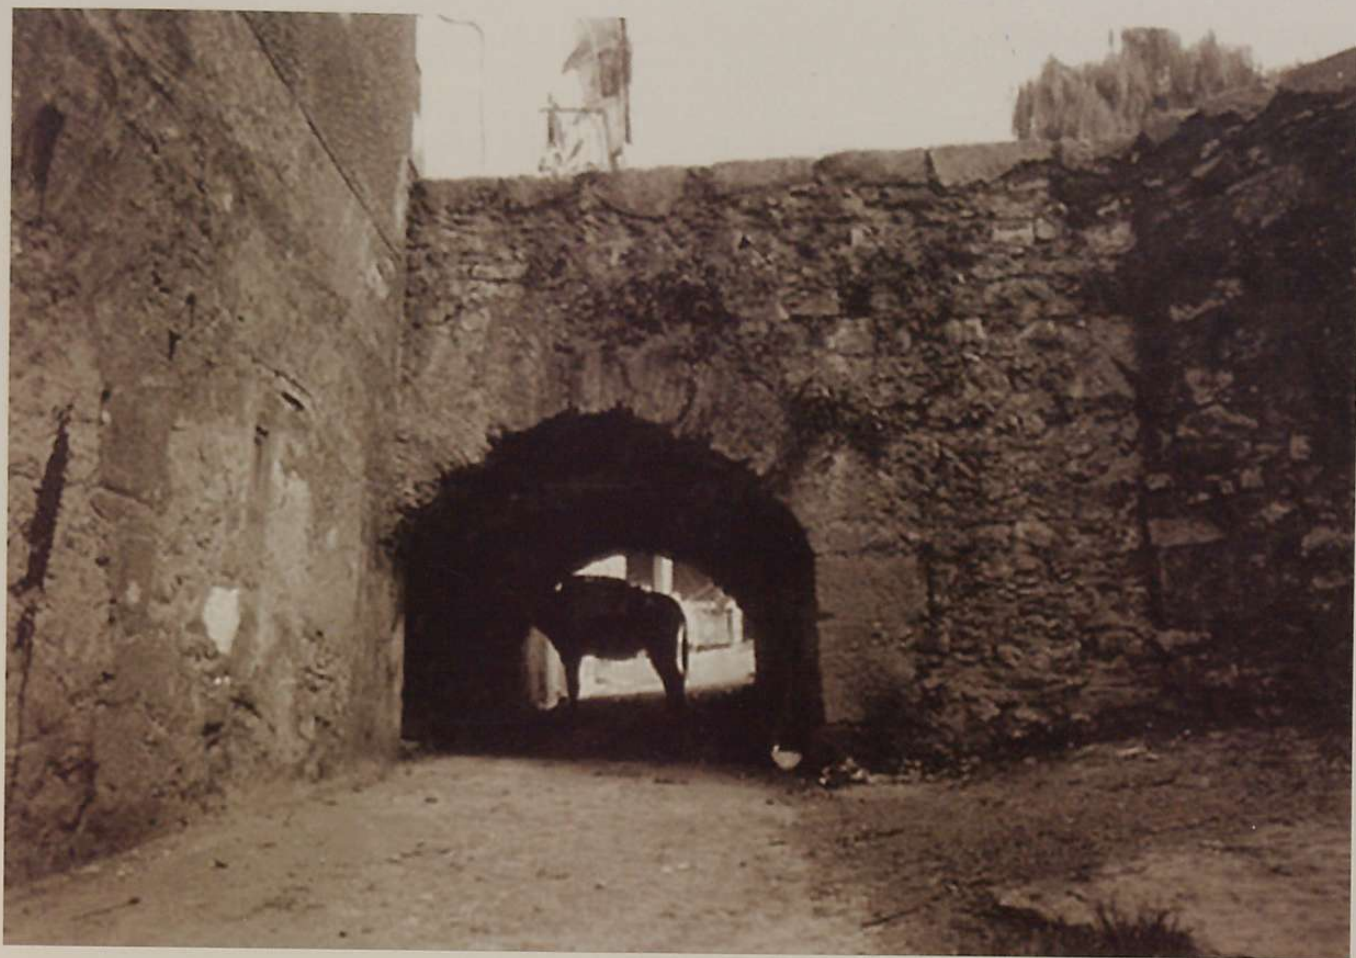
(Fotografía: *Hernani, herri bat irudietan*, Hernaniko Udala – Noticias de Guipúzcoa, 2007).

Se trata de una obra de fábrica de mampostería, con una longitud estimada de unos 215 m.l. de desarrollo. Su trazado coincide con el que hoy día tiene Lizeaga kalea: una recta que desde Tellerigain emboca directamente en el arco de acceso a la villa, bajo la Casa Consistorial. En el primer tramo, aproximadamente 130 m.l., el nuevo camino

discurría sobre la explanada formada por muros de contención laterales. Y en su segundo tramo (los restantes 85 m.l.) sobre el puente-viaducto de Txingurri Txulo, de siete arcos grandes y uno pequeño (al que popularmente se le ha denominado *arco de los burros*, porque junto a él se amarraban las caballerías de los baserritarras que venían a vender al arkupe del ayuntamiento). La visión de esta singular obra de ingeniería, en el paisaje rural que entonces rodeaba al casco medieval de Hernani, debió suscitar la sorpresa y admiración de viajeros y de residentes en el municipio.
